LAVORI DI MESSA IN SICUREZZA DELLE COPERTURE DEL CONVITTO "G. e M. MONTANI" DI FERMO

ELABORATI STRUTTURALI

Relazione di calcolo strutturale, sui materiali - geotecnica e sulle fondazioni

Dicembre 2018

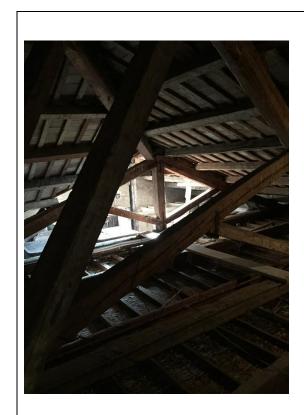
Il corpo A (porzione sud), allo stato attuale ha una copertura lignea con struttura portante composta da capriate in legno e travi. La struttura secondaria è costituita da travicelli sui quali sono appoggiate le

pianelle e i coppi. Le strutture lignee esistenti risultano fortemente ammalorate e aggredite da immarcescenze, soprattutto in prossimità degli appoggi.

Capriata lignea corpo A

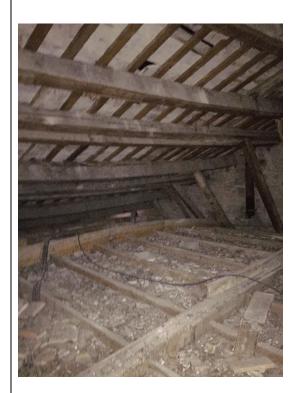
Il corpo B (porzione nord) presenta invece travi in legno disposte parallelamente alla line di colmo dell'edificio con delle saette rompitratta a sostegno di esse. Le strutture lignee esistenti risultano fortemente ammalorate e aggredite da immarcescenze, soprattutto in prossimità degli appoggi.

Travi e Camorcanna corpo B

Entrambi i corpi hanno una controsoffittatura realizzata in camorcanna che nel Corpo A è di tipo piano, mentre nel corpo B è ad asse curvilineo. In entrambe le porzioni la camorcanna risulta essere degradata e ciò non consente l'ispezione in sicurezza degli elementi lignei della copertura. Nel corpo A, in prossimità dell'accesso al piano sottotetto del medesimo corpo (zona sud-est), si ha l'unica porzione di solaio praticabile dell'intero sottotetto e nel quale sono disposte numerose vasche in amianto per la raccolta dell'acqua e attualmente non in uso.

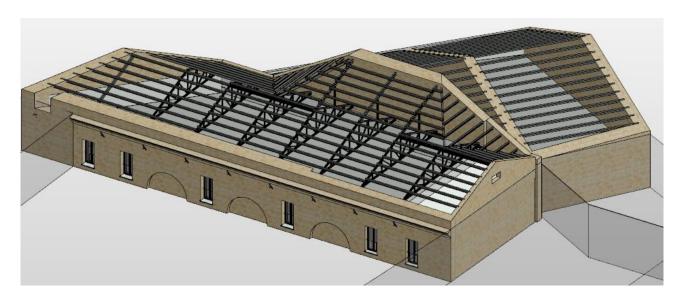
In particolare, nel corpo A la struttura portante sarà costituita da capriate reticolari in acciaio S275

composte da puntoni e catena in profili doppi UPN 80 (collegati tra loro da imbotti metalliche sp 10 mm

passo circa 50 cm) mentre gli elementi interni saranno realizzati con doppie L40x40x5 anch'esse collegate

da imbotte. Al di sopra delle capriate verrà installata l'orditura secondaria composta da profili OMEGA

120x60x30 di spessore 3 mm in acciaio S275 ad un passo di 70 cm.

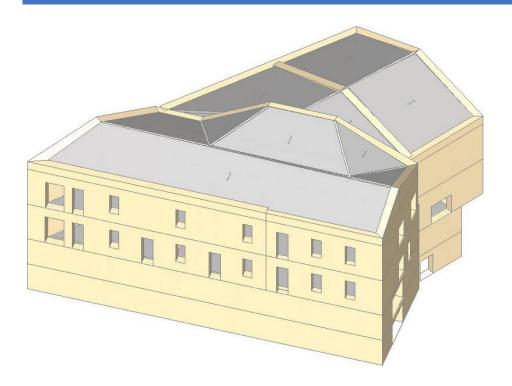
L'adeguamento dei meccanismi di collasso fuori dal piano della sola porzione muraria sommitale oggetto del seguente intervento è stato effettuato calcolando la forza necessaria a scongiurare il ribaltamento semplice delle stesse, applicata a livello di piano dove saranno poi installati i presidi e verificando che tale azione sia accettabile per le catene, per le piastre di ancoraggio e che le stesse non producano fenomeni di schiacciamento e punzonamento locale della muratura. Il livello di conoscenza raggiunto è LC1 (Conoscenza limitata).

Immagine del modello

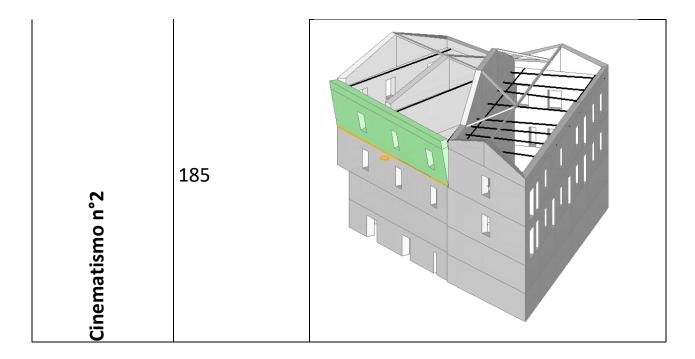
Lo studio è stato condotto ponendo la cerniera alle quote dell'ultimo impalcato e calcolando le forze necessarie a trattenere il cinematismo, applicate alla quota di inserimento dei presidi. Con tali forze verranno verificati le catene, le piastre capochiave, i cordoli tiranti e i bulloni. Si riportano di seguito i cinematismi analizzati:

CINEMATISMO	FORZA [kN]	IMMAGINE
Cinematismo n°1	160

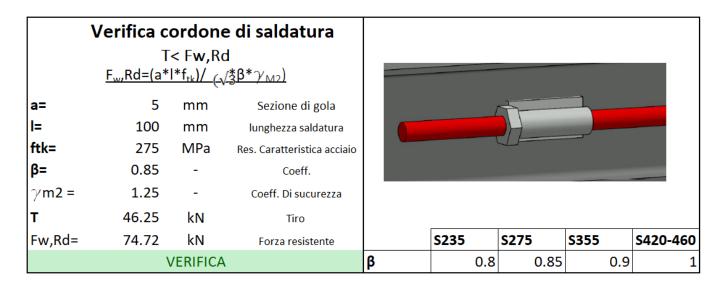
La catena viene ancorata al cordolo UPN 140 tramite un manicotto saldato sullo stesso. Tale manicotto ha lunghezza paria 10cm e viene saldato sull'UPN con due cordoni d'angolo con sezione di gola di altezza minima pari a 5mm. Tali saldature vengono di seguito verificate ma a favore di sicurezza si considera efficace solamente un cordone.

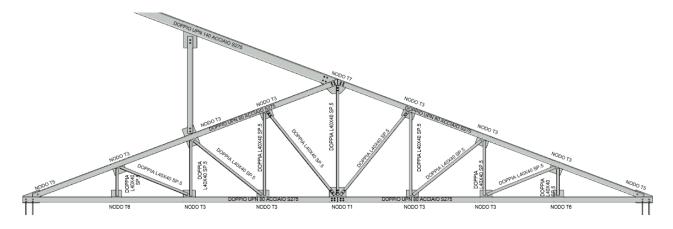
Schema capriata tipo 1

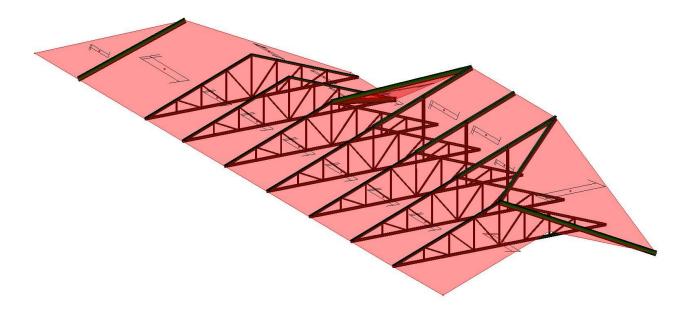
Schema capriata tipo 2

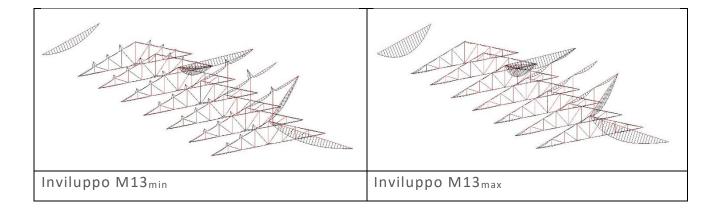
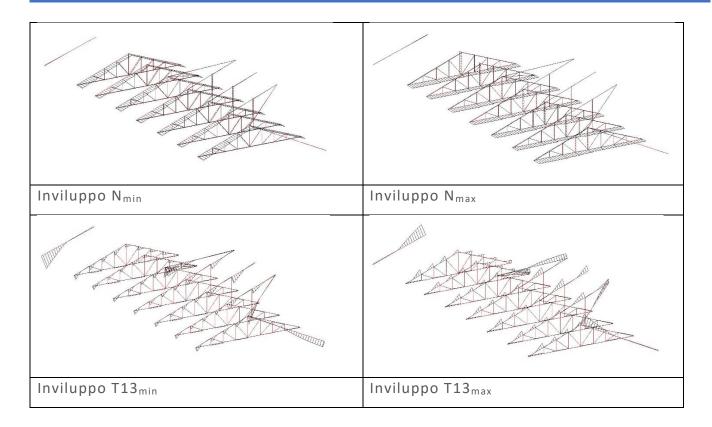
Modello Copertura corpo A

Le sollecitazioni della copertura del corpo A sono state calcolate con l'utilizzo del software di calcolo Namirial CMP oltre che per via analitica e tutti gli elementi vengono verificati con combinazione di carico fondamentale mentre le travi del corpo B sono state verificate solamente per via analitica con lo schema di trave semplicemente appoggiata.

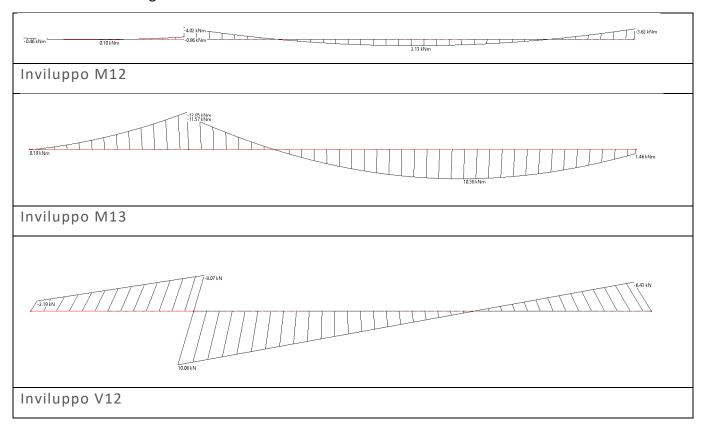
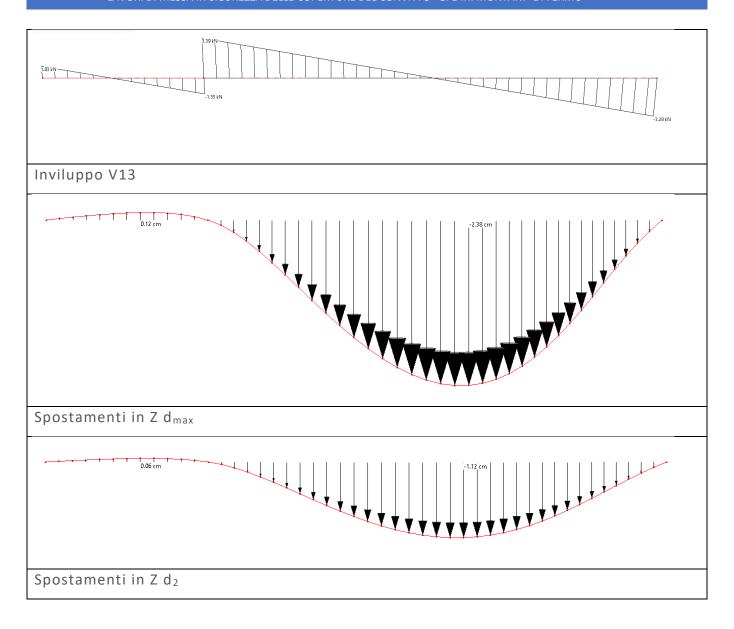
La trave su tre appoggi (appoggio rompitratta) con luce maggiore è stata modellata nel software Namirial CMP ottenendo le seguenti sollecitazioni:

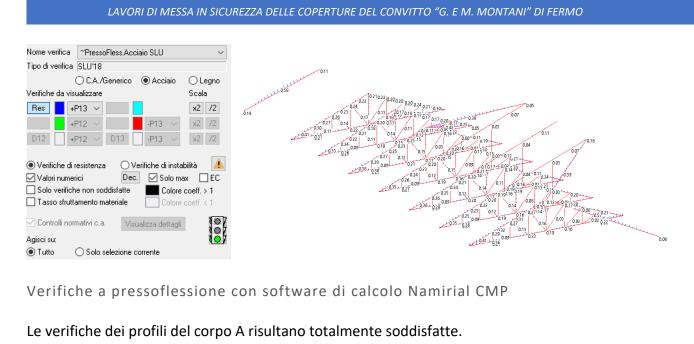
Verifiche a pressoflessione con software di calcolo Namirial CMP

Le verifiche dei profili del corpo A risultano totalmente soddisfatte.

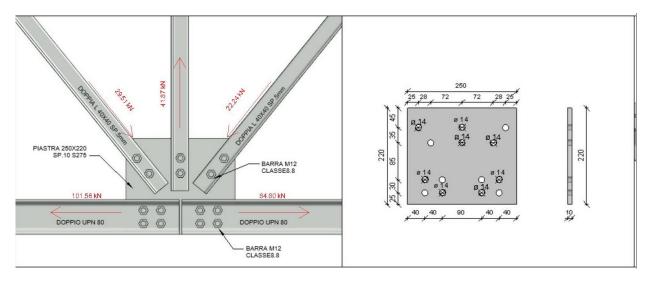
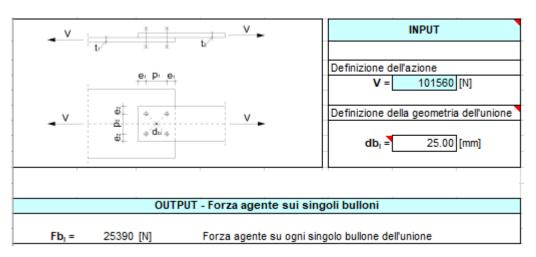
UNIONE NODO TIPO 1

Verifica doppio UPN 80 ACCIAIO S275 e Bulloni M12 classe 8.8

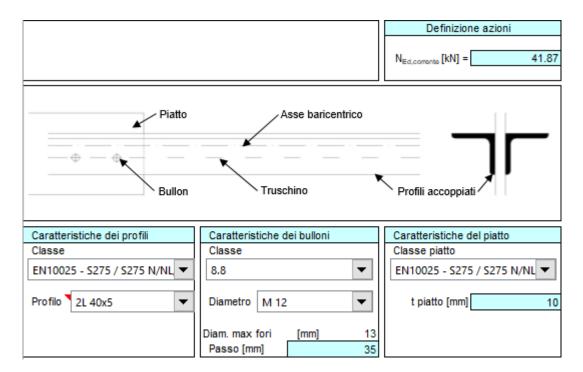
Verifica doppia L40x40x5 ACCIAIO S275 e Bulloni M12 Classe 8.8

VERIFICA BULLONI EC3-1-8		
Profilo	2L 40x5	
t profilo [mm]	5.00	
t piatto [mm]	10.00	
e [mm]	11.4	
γ _M	1.25	
Øb	12.00	
n_b	2	
e 1 [mm]	30	
n _s	2	
Classe _b	8.8	
fu b [N/mm²]	800.00	
fu profilo [N/mm²]	430.00	
fu platto [N/mm²]	430.00	
A bres [mm²]	84.30	
α_{v}	0.60	
F _{v.Rd} [kN]	64.74	
F b,Rd1 prof. [kN]	62.29	
F _{b,Rd2} piatto [kN]	62.29	
$R_b[kN]$	24.99	
$R_b < F_{v,Rd}$	Verificato	
$R_b < F_{b,Rd1}$	Verificato	
$R_b < F_{b,Rd2}$	Verificato

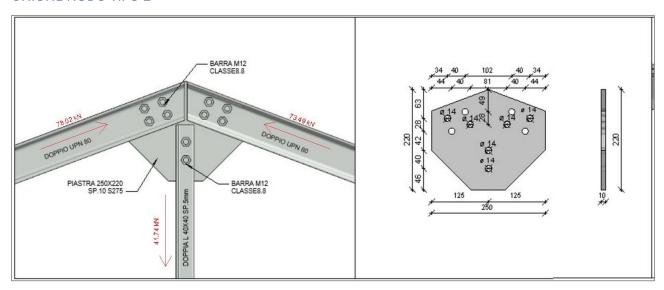
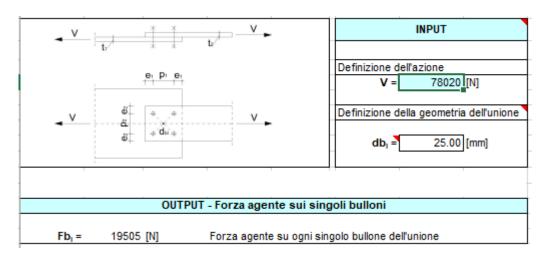
UNIONE NODO TIPO 2

Verifica doppio UPN 80 ACCIAIO S275 e Bulloni M12 classe 8.8

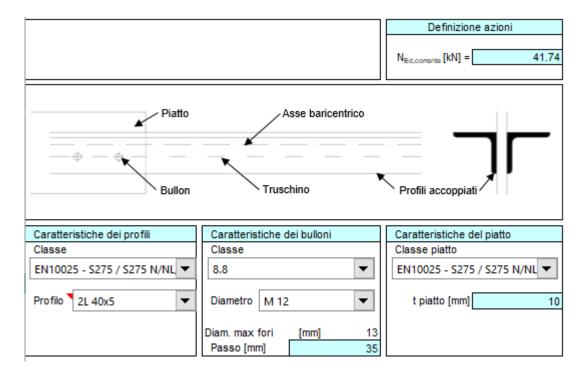
Verifica doppia L40x40x5 ACCIAIO S275 e Bulloni M12 Classe 8.8

VERIFICA RIII I ONI FOR 4 8		
VERIFICA BULLONI EC3-1-8		
Profilo	2L 40x5	
t profilo [mm]	5.00	
t piatto [mm]	10.00	
e [mm]	11.4	
γ _M	1.25	
Øb	12.00	
n_b	2	
e 1 [mm]	30	
n _s	2	
Classe _b	8.8	
fu b [N/mm²]	800.00	
fu profilo [N/mm²]	430.00	
fu piatto [N/mm²]	430.00	
A bres [mm²]	84.30	
α_{v}	0.60	
F _{v,Rd} [kN]	64.74	
F b,Rd1 prof. [kN]	62.29	
F _{b,Rd2} piatto [kN]	62.29	
$R_b[kN]$	24.91	
$R_b < F_{v,Rd}$	Verificato	
$R_b < F_{b,Rd1}$	Verificato	
$R_b < F_{b,Rd2}$	Verificato

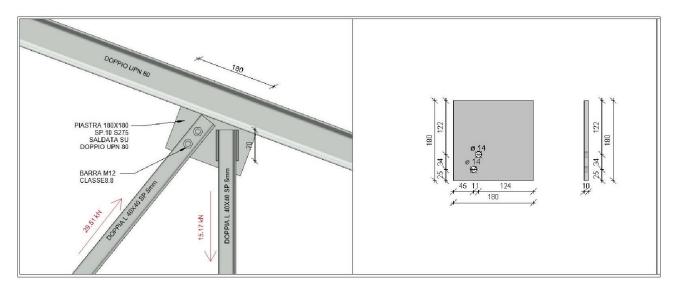
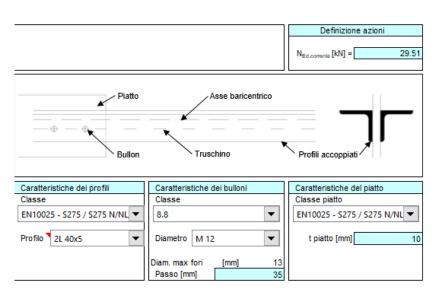
UNIONE NODO TIPO 3

Verifica doppia L40x40x5 ACCIAIO S275 e Bulloni M12 Classe 8.8

VERIFICA BULLONI EC3-1-8	
Profilo	2L 40x5
t profilo [mm]	5.00
t piatto [mm]	10.00
e [mm]	11.4
γ _M	1.25
Øb	12.00
n _b	2
e 1 [mm]	30
n _s	2
Classe _b	8.8
fu b [N/mm²]	800.00
fu profilo [N/mm²]	430.00
fu platto [N/mm²]	430.00
A bres [mm²]	84.30
$\boldsymbol{\alpha}_{\scriptscriptstyle V}$	0.60
F _{v,Rd} [kN]	64.74
F b,Rd1 prof. [kN]	62.29
F _{b,Rd2} piatto [kN]	62.29
R _b [kN]	17.61
$R_b < F_{v,Rd}$	Verificato
$R_b < F_{b,Rd1}$	Verificato
$R_b < F_{b,Rd2}$	Verificato

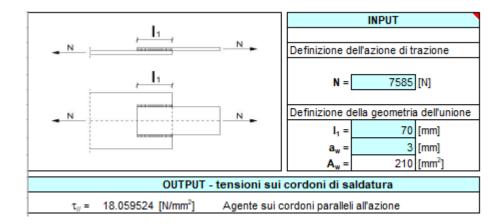
Verifica doppia L40x40x5 ACCIAIO S275 e Saldatura

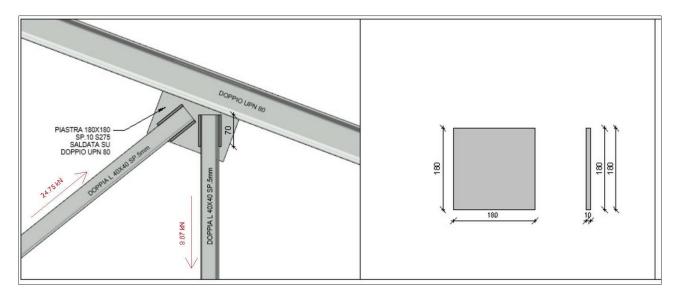
UNIONE NODO TIPO 4

Verifica doppia L40x40x5 ACCIAIO S275 e Saldatura

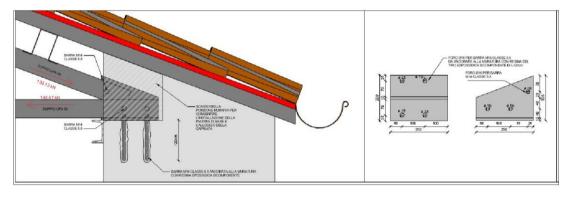
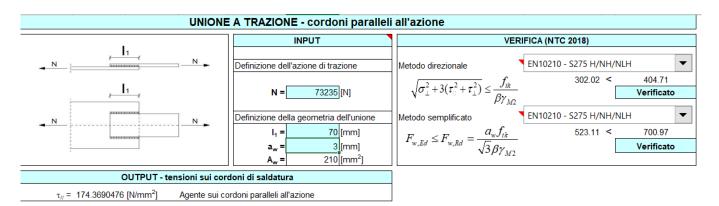
UNIONE NODO TIPO 5

Verifica saldatura UPN su Piastra

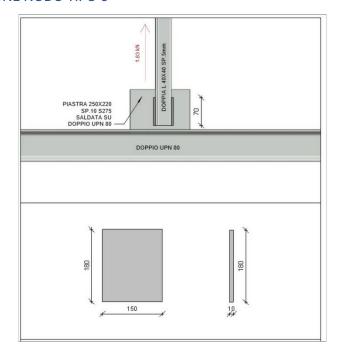
UNIONE NODO TIPO 6

Verifica doppia L40x40x5 ACCIAIO S275 e Saldatura

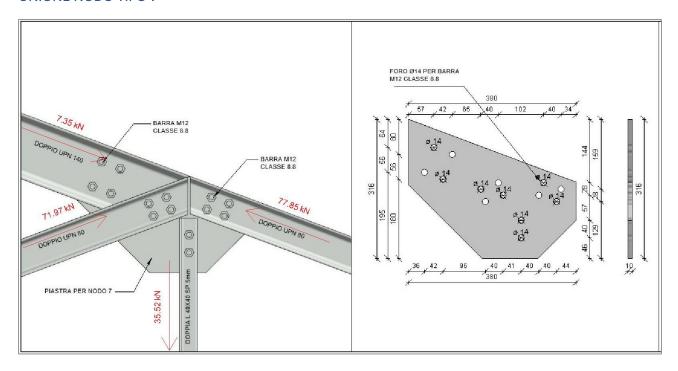
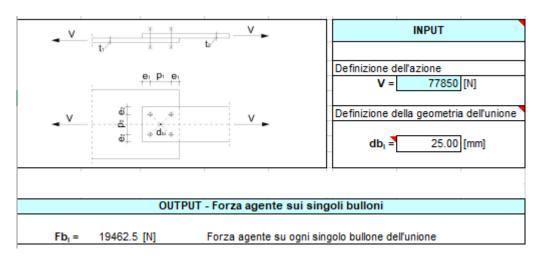
UNIONE NODO TIPO 7

Verifica doppio UPN 80 ACCIAIO S275 e Bulloni M12 classe 8.8

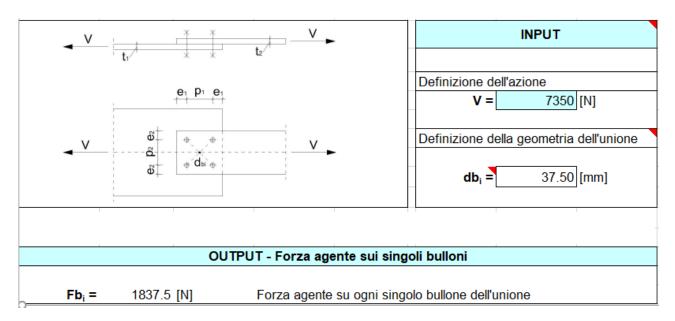
Verifica doppio UPN 140 ACCIAIO S275 e Bulloni M12 classe 8.8

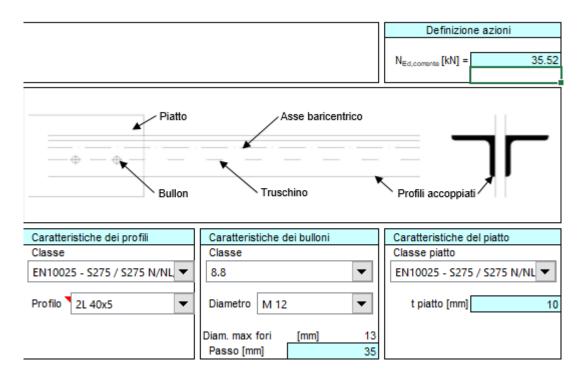
Verifica doppia L40x40x5 ACCIAIO S275 e Bulloni M12 Classe 8.8

VERIFICA BULLONI EC3-1-8	
Profilo	2L 40x5
t profilo [mm]	5.00
t piatto [mm]	10.00
e [mm]	11.4
γ _м	1.25
Øb	12.00
n_b	2
e₁[mm]	30
n _s	2
Classe _b	8.8
fu b [N/mm²]	800.00
fu profilo [N/mm²]	430.00
fu platto [N/mm²]	430.00
A bres [mm²]	84.30
α_{v}	0.60
F _{v,Rd} [kN]	64.74
F b,Rd1 prof. [kN]	62.29
F _{b,Rd2} piatto [kN]	62.29
$R_b[kN]$	21.20
$R_b < F_{v,Rd}$	Verificato
$R_b < F_{b,Rd1}$	Verificato
$R_b < F_{b,Rd2}$	Verificato

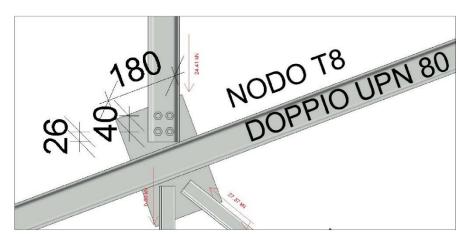
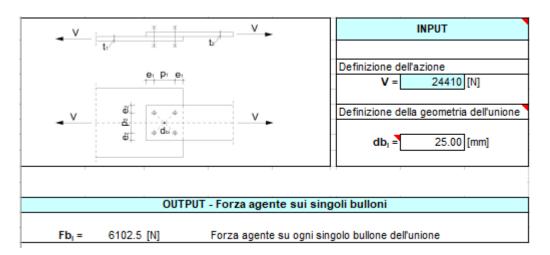
UNIONE NODO TIPO 8

Verifica doppio UPN 80 ACCIAIO S275 e Bulloni M12 classe 8.8

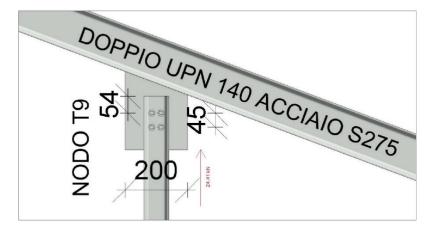
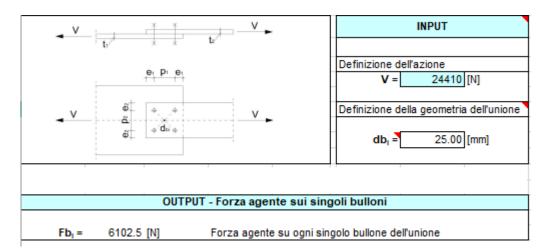
UNIONE NODO TIPO 9

Verifica doppio UPN 80 ACCIAIO S275 e Bulloni M12 classe 8.8
