Settore Viabilità - Infrastrutture - Urbanistica -
Patrimonio - Edilizia scolastica

LAVORI DI MESSA IN SICUREZZA DELLE COPERTURE DEL LICEO ARTISTICO "PREZIOTTI-LICINI" DI PORTO SAN GIORGIO

via Damiano Chiesa 8, Porto San Giorgio

Relazione tecnico-illustrativa

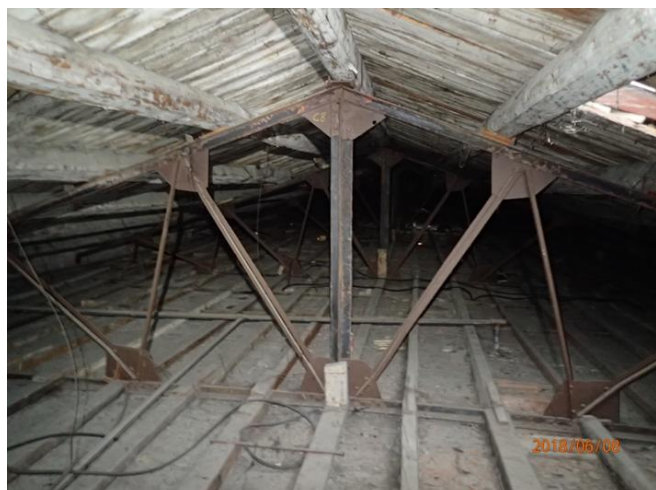
Figura 7. Capriata reticolare in acciaio

Le strutture principali in acciaio si distinguono in due tipologie: le capriate reticolari presenti ad interasse regolare di 4.25m lungo lo sviluppo longitudinale del fabbricato e le travi reticolari che formano le falde di estremità della copertura a padiglione. Per l’esatta individuazione delle componenti strutturali, si rimanda agli elaborati grafici dello stato attuale, allegati al presente progetto.

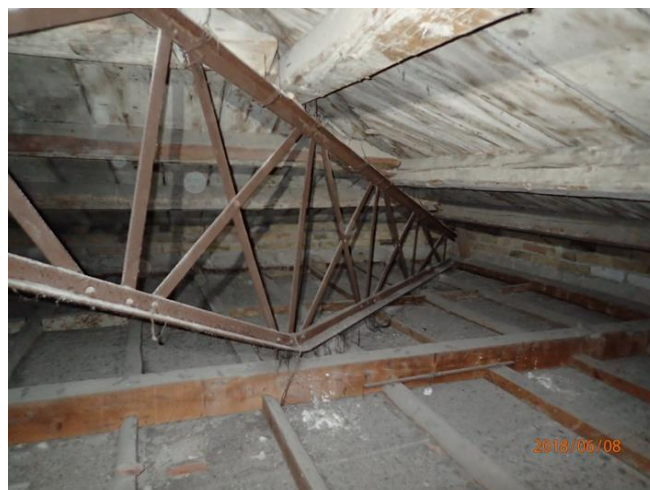
Figura 8. Trave reticolare in acciaio
